認證編號 CPF0490225C084

## 車輛資料 Vehicle Information

## 車輛認證總結報告 Vehicle Inspection Findings

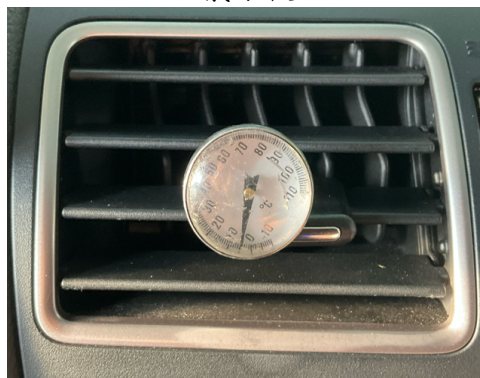
空調溫度

| 5. 前空調風速開關各段風速 | 正常 | 6. 前空調冷氣作動中央出風口溫度 | 6°C |
