認證編號 CPF0490225C085

## 車輛資料 Vehicle Information

| 車型 Model | VIOS |

## 車輛認證總結報告 Vehicle Inspection Findings

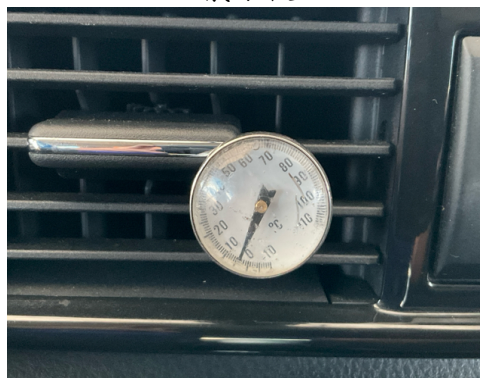
空調溫度

| 5. 前空調風速開關各段風速 | 正常 | 6. 前空調冷氣作動中央出風口溫度 | 4°C |
