認證編號 CPF0490225C096

## 車輛資料 Vehicle Information

## 車輛認證總結報告 Vehicle Inspection Findings

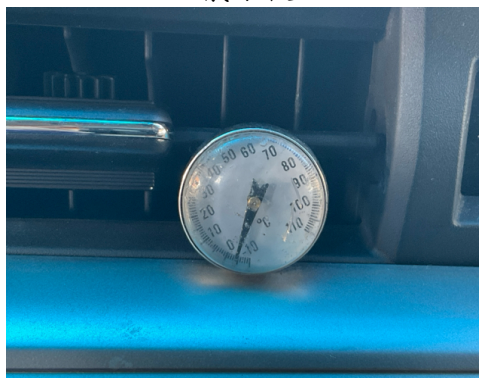
空調溫度

| 5. 前空調風速開關各段風速 | 正常 | 6. 前空調冷氣作動中央出風口溫度 | 5°C |
