認證編號 CPF0490225C097

## 車輛資料 Vehicle Information

## 車輛認證總結報告 Vehicle Inspection Findings

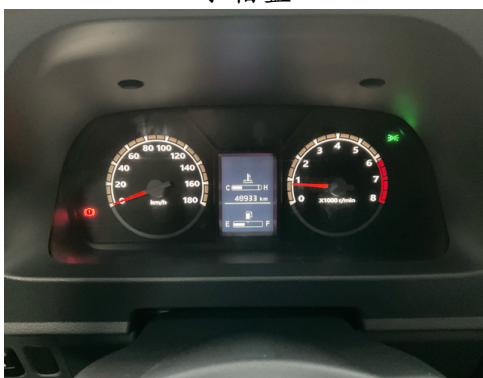
| 現況實車里程 Mileage<br>(僅揭露，不具保證效力) | 48,933 |

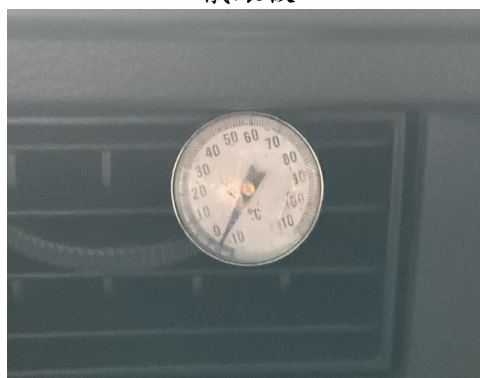
空調溫度

| 1. 檢查室外氣溫 | 28°C | 2. 後空調冷氣作動中央出風口溫度 | 1°C |
| 5. 前空調風速開關各段風速 | 正常 | 6. 前空調冷氣作動中央出風口溫度 | -2°C |
