認證編號 CPF0490225C098

## 車輛資料 Vehicle Information

## 車輛認證總結報告 Vehicle Inspection Findings

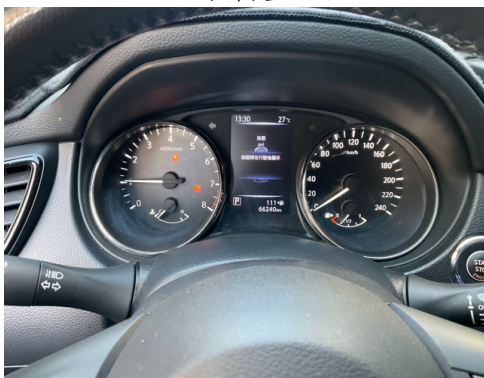
| 現況實車里程 Mileage<br>(僅揭露, 不具保證效力) | 66,240 |

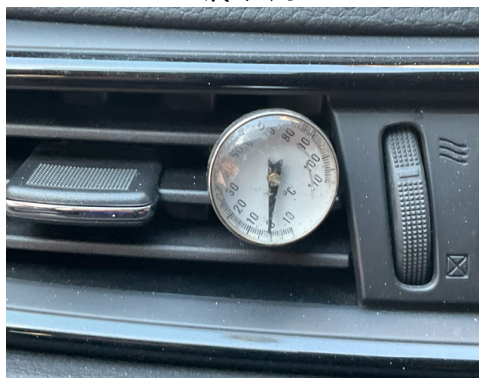
空調溫度

| 5. 前空調風速開關各段風速 | 正常 | 6. 前空調冷氣作動中央出風口溫度 | 4°C |
