認證編號 CPF0490225C099

## 車輛資料 Vehicle Information

| 車型 Model | X-TRAIL |

## 車輛認證總結報告 Vehicle Inspection Findings

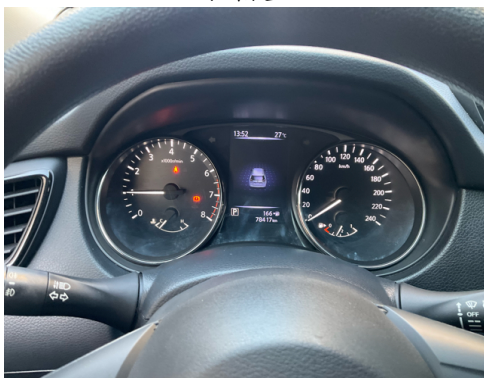
| 現況實車里程 Mileage<br>(僅揭露，不具保證效力) | 78,517 |

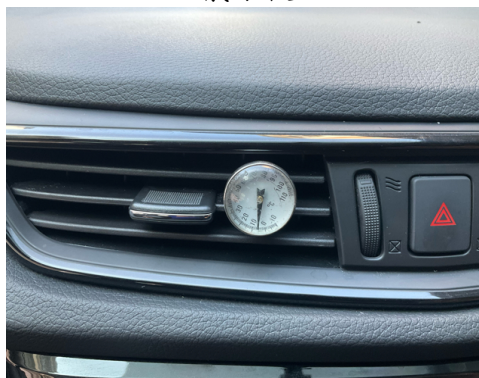
空調溫度

| 5. 前空調風速開關各段風速 | 正常 | 6. 前空調冷氣作動中央出風口溫度 | 5°C |
