認證編號 CPF0490225C102

## 車輛資料 Vehicle Information

## 車輛認證總結報告 Vehicle Inspection Findings

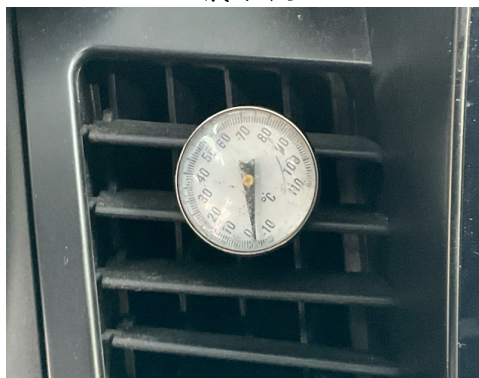
空調溫度

| 5. 前空調風速開關各段風速 | 正常 | 6. 前空調冷氣作動中央出風口溫度 | 5°C |
