電動車結構外觀認證

認證編號 CPF0490225C104

| 車型 Model | MODEL 3 |

## 車輛認證總結報告 Vehicle Inspection Findings

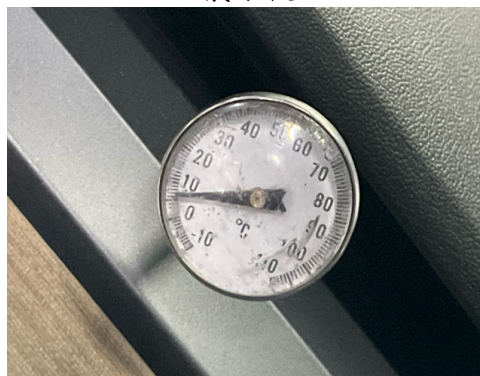
空調溫度

| 5. 前空調風速開關各段風速 | 正常 | 6. 前空調冷氣作動中央出風口溫度 | 5°C |
