認證編號 CPF0490225C119

## 車輛資料 Vehicle Information

## 車輛認證總結報告 Vehicle Inspection Findings

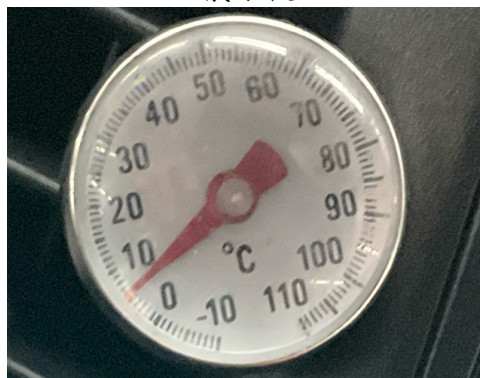
空調溫度

| 5. 前空調風速開關各段風速 | 正常 | 6. 前空調冷氣作動中央出風口溫度 | 4°C |
