認證編號 CPF0490225C124

## 車輛資料 Vehicle Information

## 車輛認證總結報告 Vehicle Inspection Findings

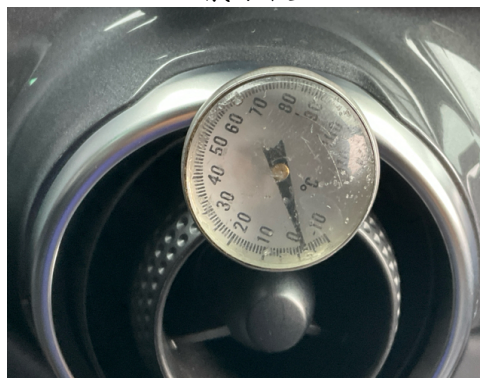
空調溫度

| 5. 前空調風速開關各段風速 | 正常 | 6. 前空調冷氣作動中央出風口溫度 | 5°C |
