YES 車輛認證書

認證編號 CPF0490225C129

廠牌 Make	NISSAN
車型 Model	X-TRAIL
年份 Year	2019/11
排氣量 Displacement	1,997
車身號碼 VIN	T32TVAC02****
引擎號碼 Engine Number	***004901**
現況實車里程 Mileage (僅揭露, 不具保證效力)	95,700

車輛認證總結報告 Vehicle Inspection Findings

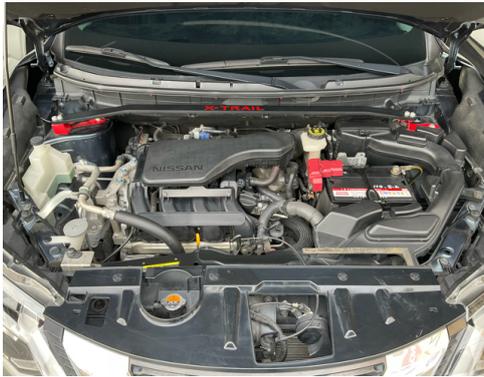
引擎室

1. 運轉時有無冒藍白煙、黑煙	正常	2. 水溫錶(燈)有無異常顯示	正常
3. 警告指示燈有無異常作動	正常	4. 機油油量、油質有無異常	正常
5. 外觀有無漏油/水跡象	正常	6. 運轉時有無抖動或異常聲響	正常
7. 外觀有無修補或龜裂跡象	正常	8. 冷卻風扇作動有無異常	正常
9. 加速有無不順暢或無法加速	正常	10. 高速運轉有無異常聲響	正常
11. 冷卻水有無添加防鏽劑	正常

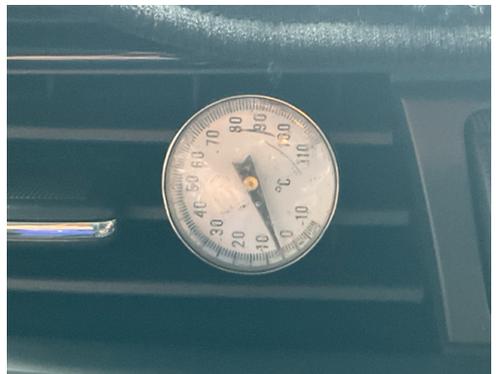
空調溫度

1. 檢查室外氣溫	27°C	2. 後空調冷氣作動中央出風口溫度	無此項目
3. 冷凝器散熱風扇有無運轉異常	正常	4. 前空調冷氣A/C開關燈號	正常
5. 前空調風速開關各段風速	正常	6. 前空調冷氣作動中央出風口溫度	5°C
7. 後空調冷氣A/C開關燈號	無此項目	8. 後空調風速開關各段風速	無此項目
