認證編號 CPF0490225C140

## 車輛資料 Vehicle Information

## 車輛認證總結報告 Vehicle Inspection Findings

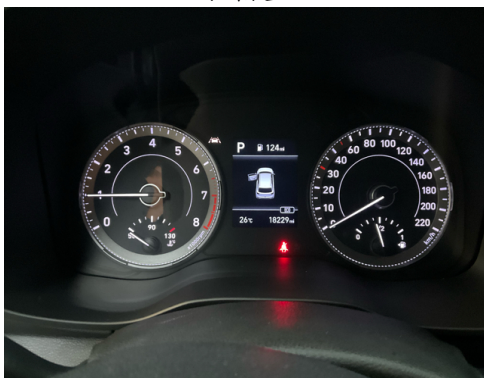
| 現況實車里程 Mileage<br>(僅揭露，不具保證效力) | 18,229 |

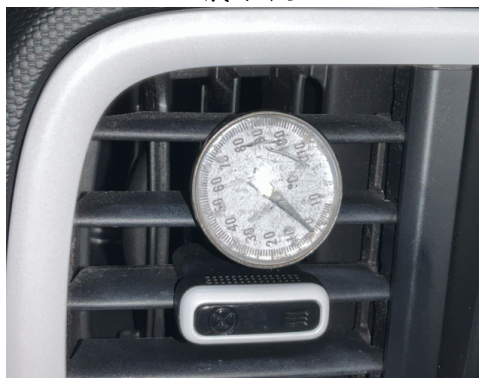
空調溫度

| 5. 前空調風速開關各段風速 | 正常 | 6. 前空調冷氣作動中央出風口溫度 | 5°C |
