認證編號 CPF0490225C151

## 車輛資料 Vehicle Information

## 車輛認證總結報告 Vehicle Inspection Findings

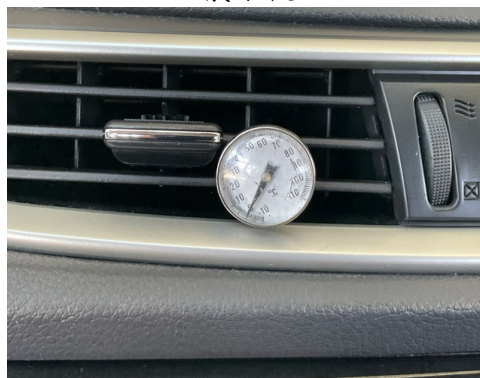
空調溫度

| 5. 前空調風速開關各段風速 | 正常 | 6. 前空調冷氣作動中央出風口溫度 | 4°C |
