# YES 車輛認證書

認證編號 CPF0490225C152

| 廠牌 Make | TOYOTA |
| 車型 Model | VIOS |

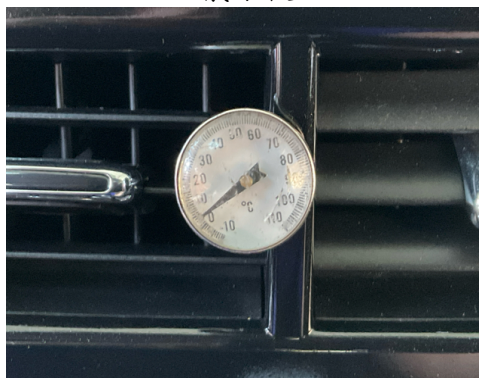
空調溫度

| 5. 前空調風速開關各段風速 | 正常 | 6. 前空調冷氣作動中央出風口溫度 | 5°C |
