認證編號 CPF0490225C158

## 車輛資料 Vehicle Information

## 車輛認證總結報告 Vehicle Inspection Findings

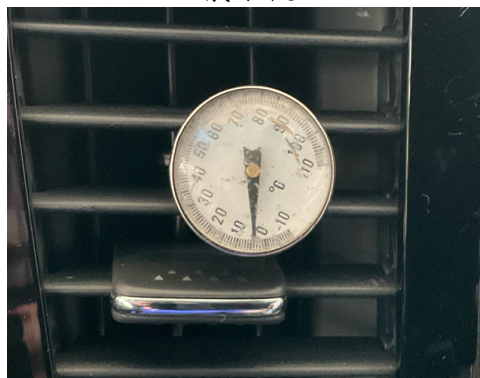
空調溫度

| 5. 前空調風速開關各段風速 | 正常 | 6. 前空調冷氣作動中央出風口溫度 | 5°C |
