認證編號 CPF0490225C161

| 廠牌 Make | TOYOTA |
| 車型 Model | CAMRY |

## 車輛認證總結報告 Vehicle Inspection Findings

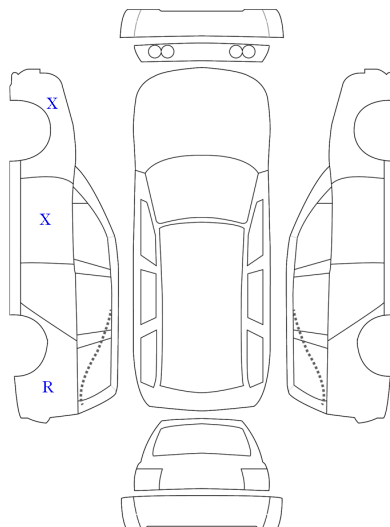
車體外觀圖

本車引擎號碼無異常。

本車車身號碼無異常。

本車輛無泡水跡象。

本車體骨架結構無修復跡象。

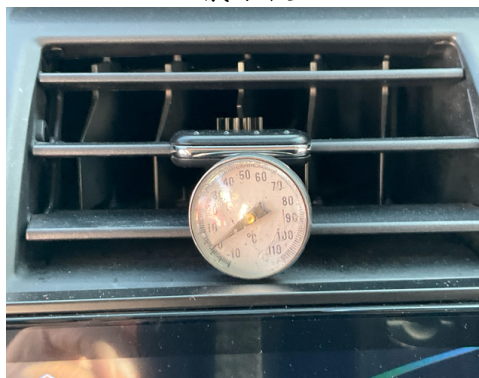
空調溫度

| 5. 前空調風速開關各段風速 | 正常 | 6. 前空調冷氣作動中央出風口溫度 | 5°C |
