認證編號 CPF04902261004

## 車輛資料 Vehicle Information

## 車輛認證總結報告 Vehicle Inspection Findings

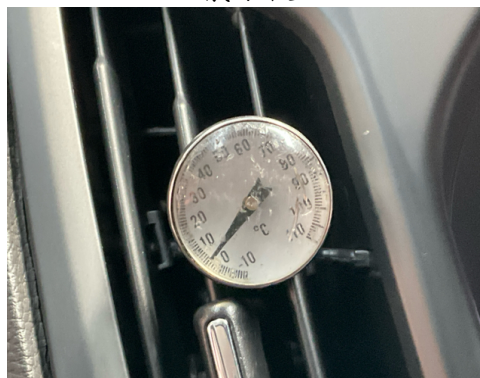
空調溫度

| 5. 前空調風速開關各段風速 | 正常 | 6. 前空調冷氣作動中央出風口溫度 | 5°C |
