認證編號 CPF04902261010

## 車輛資料 Vehicle Information

## 車輛認證總結報告 Vehicle Inspection Findings

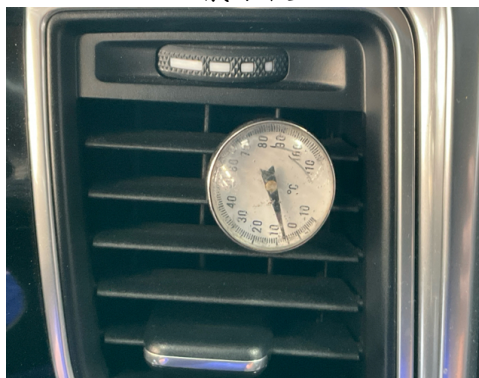
空調溫度

| 5. 前空調風速開關各段風速 | 正常 | 6. 前空調冷氣作動中央出風口溫度 | 5°C |
