YES 車輛認證書

認證編號 CPF04902261012

廠牌 Make	PORSCHE
車型 Model	MACAN
年份 Year	2019/11
排氣量 Displacement	1,984
車身號碼 VIN	WP1ZZZ95ZLLB0****
引擎號碼 Engine Number	無引擎號碼
現況實車里程 Mileage (僅揭露, 不具保證效力)	105,902

車輛認證總結報告 Vehicle Inspection Findings

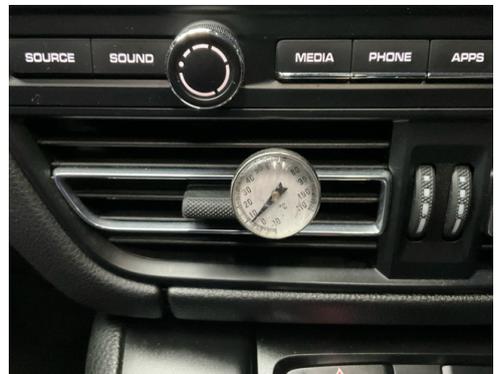
空調溫度

1. 檢查室外氣溫	20°C	2. 後空調冷氣作動中央出風口溫度	無此項目
3. 冷凝器散熱風扇有無運轉異常	正常	4. 前空調冷氣A/C開關燈號	正常
5. 前空調風速開關各段風速	正常	6. 前空調冷氣作動中央出風口溫度	5°C
7. 後空調冷氣A/C開關燈號	無此項目	8. 後空調風速開關各段風速	無此項目
