YES 車輛認證書

認證編號 CPF04902261014

廠牌 Make	BENZ
車型 Model	GLC-CLASS
年份 Year	2020/01
排氣量 Displacement	1,991
車身號碼 VIN	W1N2533801F78****
引擎號碼 Engine Number	無引擎號碼
現況實車里程 Mileage (僅揭露, 不具保證效力)	85,899

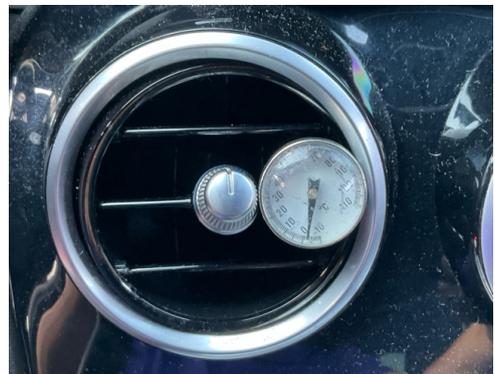
空調溫度

1. 檢查室外氣溫	24°C	2. 後空調冷氣作動中央出風口溫度	無此項目
3. 冷凝器散熱風扇有無運轉異常	正常	4. 前空調冷氣A/C開關燈號	正常
5. 前空調風速開關各段風速	正常	6. 前空調冷氣作動中央出風口溫度	5°C
7. 後空調冷氣A/C開關燈號	無此項目	8. 後空調風速開關各段風速	無此項目
