YES 車輛認證書

認證編號 CPF04902261017

廠牌 Make	VW
車型 Model	TIGUAN
年份 Year	2016/06
排氣量 Displacement	1,984
車身號碼 VIN	WVGZZZ5NZHW80****
引擎號碼 Engine Number	無引擎號碼
現況實車里程 Mileage (僅揭露, 不具保證效力)	138,533

車輛認證總結報告 Vehicle Inspection Findings

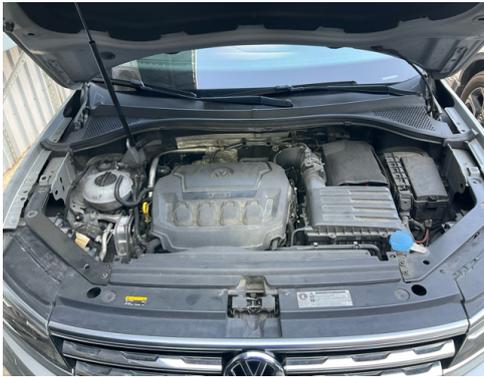
引擎室

1. 運轉時有無冒藍白煙、黑煙	正常	2. 水溫錶(燈)有無異常顯示	正常
3. 警告指示燈有無異常作動	正常	4. 機油油量、油質有無異常	正常
5. 外觀有無漏油/水跡象	正常	6. 運轉時有無抖動或異常聲響	正常
7. 外觀有無修補或龜裂跡象	正常	8. 冷卻風扇作動有無異常	正常
9. 加速有無不順暢或無法加速	正常	10. 高速運轉有無異常聲響	正常
11. 冷卻水有無添加防鏽劑	正常

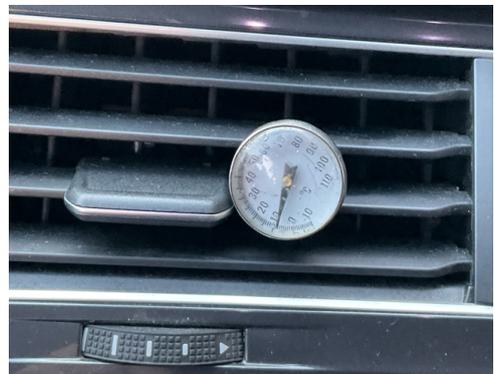
空調溫度

1. 檢查室外氣溫	27°C	2. 後空調冷氣作動中央出風口溫度	無此項目
3. 冷凝器散熱風扇有無運轉異常	正常	4. 前空調冷氣A/C開關燈號	正常
5. 前空調風速開關各段風速	正常	6. 前空調冷氣作動中央出風口溫度	6°C
7. 後空調冷氣A/C開關燈號	無此項目	8. 後空調風速開關各段風速	無此項目
