認證編號 CPF04902261029

## 車輛資料 Vehicle Information

| 廠牌 Make | HONDA |
| 車型 Model | FIT |

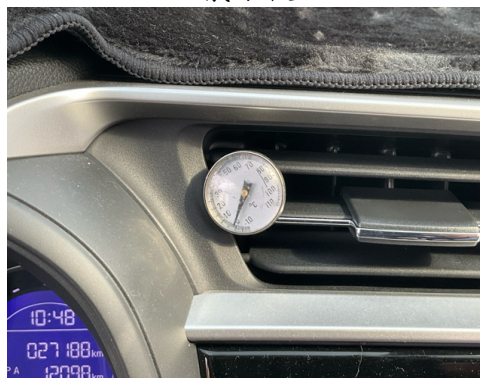
空調溫度

| 5. 前空調風速開關各段風速 | 正常 | 6. 前空調冷氣作動中央出風口溫度 | 4°C |
