認證編號 CPF04902261033

廠牌 Make	HONDA
車型 Model	CR-V
年份 Year	2009/10
排氣量 Displacement	2,354
車身號碼 VIN	RKTR48509F01****
引擎號碼 Engine Number	***Z138308**
現況實車里程 Mileage (僅揭露, 不具保證效力)	248,331

車輛認證總結報告 Vehicle Inspection Findings

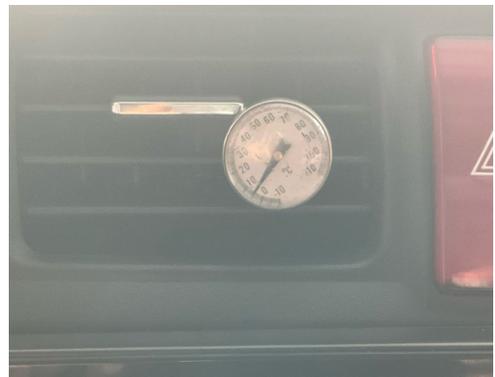
空調溫度

1. 檢查室外氣溫	22°C	2. 後空調冷氣作動中央出風口溫度	無此項目
3. 冷凝器散熱風扇有無運轉異常	正常	4. 前空調冷氣A/C開關燈號	正常
5. 前空調風速開關各段風速	正常	6. 前空調冷氣作動中央出風口溫度	7°C
7. 後空調冷氣A/C開關燈號	無此項目	8. 後空調風速開關各段風速	無此項目
