認證編號 CPF04902261045

## 車輛資料 Vehicle Information

## 車輛認證總結報告 Vehicle Inspection Findings

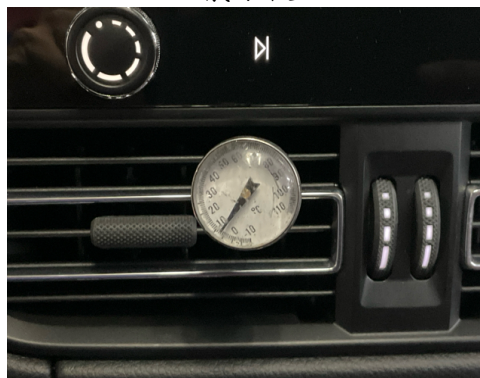
空調溫度

| 5. 前空調風速開關各段風速 | 正常 | 6. 前空調冷氣作動中央出風口溫度 | 5°C |
