# YES 車輛認證書

受檢測車輛通過YES認證鑑定標準  
This vehicle has passed the YES Evaluation Standard

認證編號 CPF04902261047

廠牌 Make	LEXUS
車型 Model	ES
年份 Year	2020/05
排氣量 Displacement	1,998
車身號碼 VIN	JTHBT1B140205****
引擎號碼 Engine Number	無引擎號碼
現況實車里程 Mileage (僅揭露, 不具保證效力)	83,383

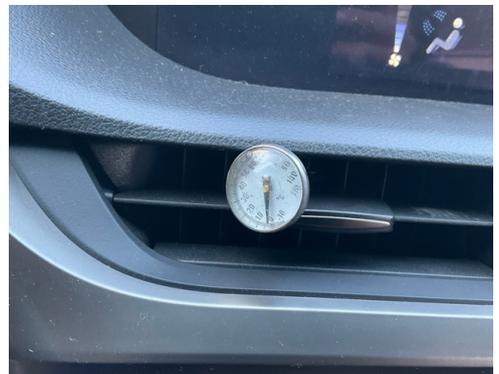
空調溫度

1. 檢查室外氣溫	19°C	2. 後空調冷氣作動中央出風口溫度	無此項目
3. 冷凝器散熱風扇有無運轉異常	正常	4. 前空調冷氣A/C開關燈號	正常
5. 前空調風速開關各段風速	正常	6. 前空調冷氣作動中央出風口溫度	5°C
7. 後空調冷氣A/C開關燈號	無此項目	8. 後空調風速開關各段風速	無此項目
