認證編號 CPF04902261049

## 車輛資料 Vehicle Information

## 車輛認證總結報告 Vehicle Inspection Findings

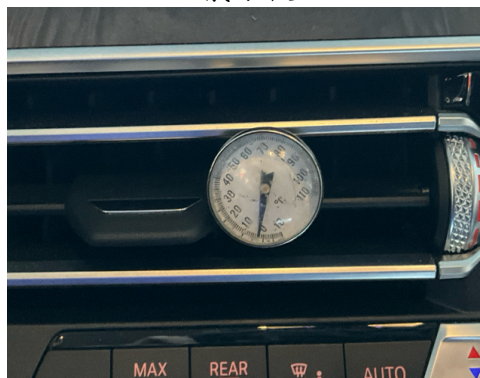
空調溫度

| 5. 前空調風速開關各段風速 | 正常 | 6. 前空調冷氣作動中央出風口溫度 | 5°C |
