認證編號 CPF04902261059

## 車輛資料 Vehicle Information

## 車輛認證總結報告 Vehicle Inspection Findings

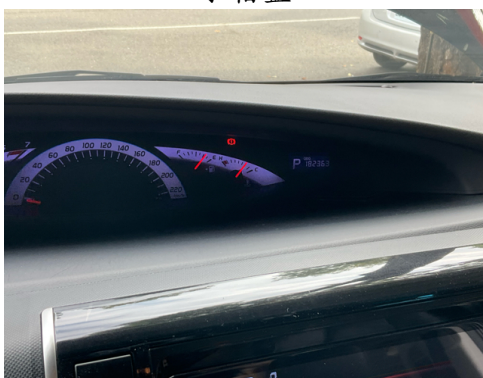
| 現況實車里程 Mileage<br>(僅揭露，不具保證效力) | 182,363 |

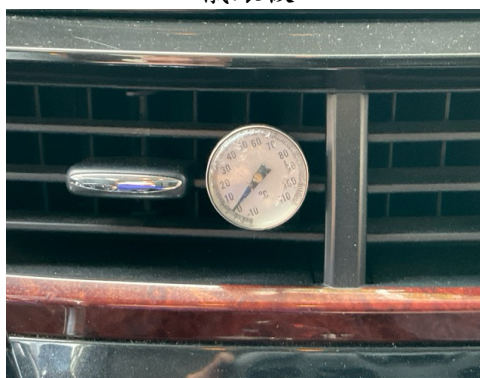
空調溫度

| 5. 前空調風速開關各段風速 | 正常 | 6. 前空調冷氣作動中央出風口溫度 | 5°C |
