YES 車輛認證書

認證編號 CPF04902261062

廠牌 Make	LAND ROVER
車型 Model	DEFENDER
年份 Year	2021/12
排氣量 Displacement	2,997
車身號碼 VIN	SALEA6BW2N210****
引擎號碼 Engine Number	無引擎號碼
現況實車里程 Mileage (僅揭露, 不具保證效力)	28,375

車輛認證總結報告 Vehicle Inspection Findings

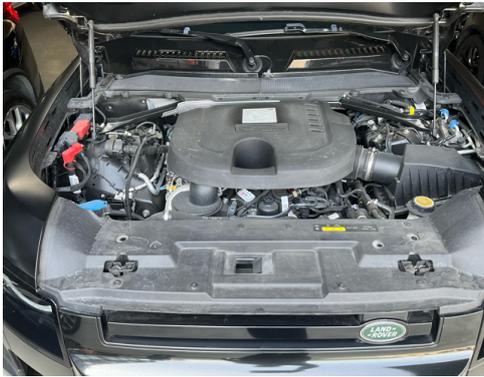
引擎室

1. 運轉時有無冒藍白煙、黑煙	正常	2. 水溫錶(燈)有無異常顯示	正常
3. 警告指示燈有無異常作動	正常	4. 機油油量、油質有無異常	正常
5. 外觀有無漏油/水跡象	正常	6. 運轉時有無抖動或異常聲響	正常
7. 外觀有無修補或龜裂跡象	正常	8. 冷卻風扇作動有無異常	正常
9. 加速有無不順暢或無法加速	正常	10. 高速運轉有無異常聲響	正常
11. 冷卻水有無添加防鏽劑	正常

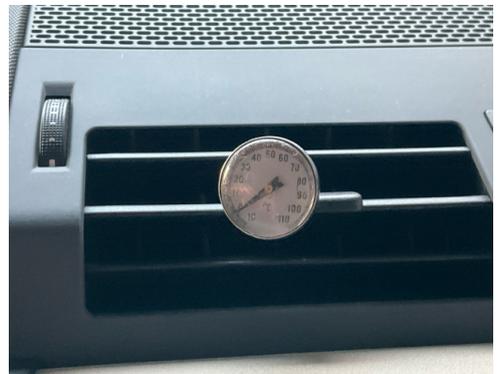
空調溫度

1. 檢查室外氣溫	23°C	2. 後空調冷氣作動中央出風口溫度	無此項目
3. 冷凝器散熱風扇有無運轉異常	正常	4. 前空調冷氣A/C開關燈號	正常
5. 前空調風速開關各段風速	正常	6. 前空調冷氣作動中央出風口溫度	2°C
7. 後空調冷氣A/C開關燈號	無此項目	8. 後空調風速開關各段風速	無此項目
