# YES 車輛認證書

認證編號 CPF04902261064

| 廠牌 Make | VW |
| 車型 Model | GOLF |

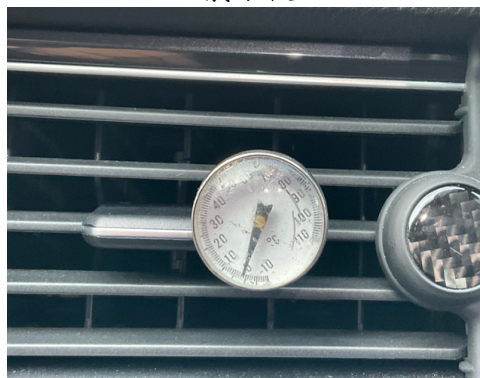
空調溫度

| 5. 前空調風速開關各段風速 | 正常 | 6. 前空調冷氣作動中央出風口溫度 | 2°C |
