YES 車輛認證書

認證編號 CPF04902261066

廠牌 Make	FORD
車型 Model	FOCUS
年份 Year	2021/09
排氣量 Displacement	1,497
車身號碼 VIN	M2Z00****
引擎號碼 Engine Number	***2905**
現況實車里程 Mileage (僅揭露, 不具保證效力)	49,978

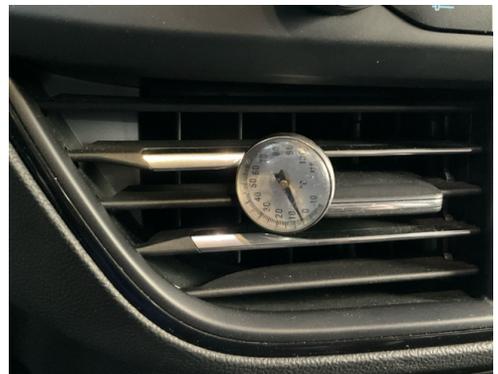
空調溫度

1. 檢查室外氣溫	23°C	2. 後空調冷氣作動中央出風口溫度	無此項目
3. 冷凝器散熱風扇有無運轉異常	正常	4. 前空調冷氣A/C開關燈號	正常
5. 前空調風速開關各段風速	正常	6. 前空調冷氣作動中央出風口溫度	5°C
7. 後空調冷氣A/C開關燈號	無此項目	8. 後空調風速開關各段風速	無此項目
