認證編號 CPF04902261075

## 車輛資料 Vehicle Information

廠牌 Make	MITSUBISHI
車型 Model	GRAND LANCER
年份 Year	2018/03
排氣量 Displacement	1,798
車身號碼 VIN	SR00****
引擎號碼 Engine Number	***0CQAA33**
現況實車里程 Mileage (僅揭露, 不具保證效力)	33,326

## 車輛認證總結報告 Vehicle Inspection Findings

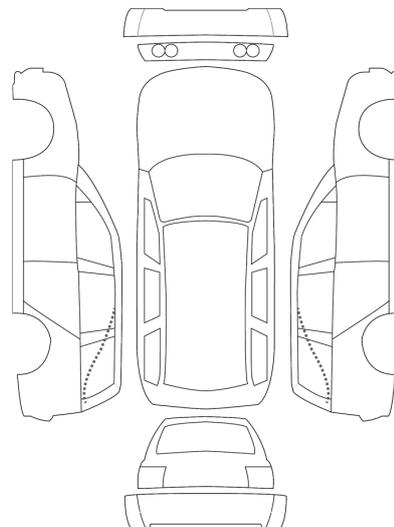
車體外觀圖

Ⓢ 鈹件鏽蝕、斑剝或鏽穿

B 受損面積約一個拳頭(含)以上

R 鈹件校正痕跡

X 更換
