認證編號 CPF04902261080

## 車輛資料 Vehicle Information

## 車輛認證總結報告 Vehicle Inspection Findings

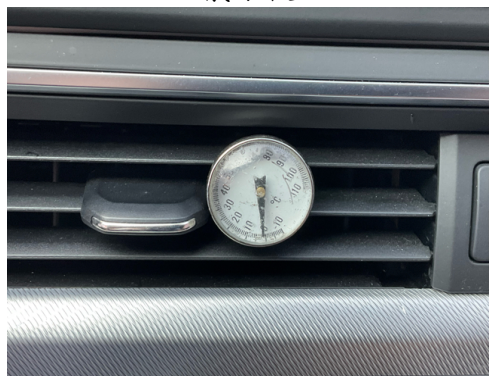
空調溫度

| 5. 前空調風速開關各段風速 | 正常 | 6. 前空調冷氣作動中央出風口溫度 | 3°C |
