# YES 車輛認證書

認證編號 CPF04902261086

| 車型 Model | FOCUS |
| 年份 Year | 2021/03 |

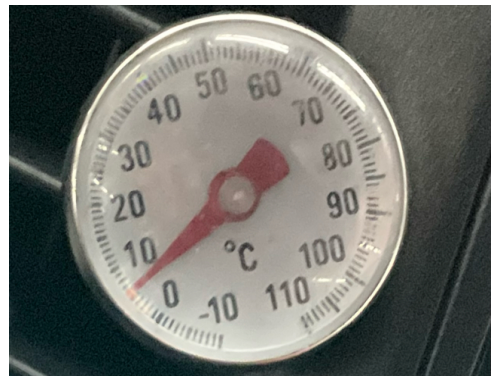
空調溫度

| 5. 前空調風速開關各段風速 | 正常 | 6. 前空調冷氣作動中央出風口溫度 | 5°C |
