# YES 車輛認證書

認證編號 CPF04902261100

| 車型 Model | ALTIS |
| 年份 Year | 2015/01 |

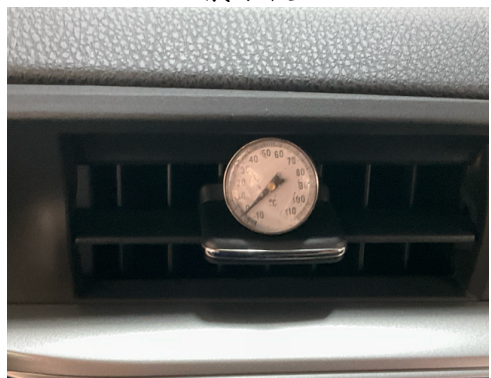
空調溫度

| 5. 前空調風速開關各段風速 | 正常 | 6. 前空調冷氣作動中央出風口溫度 | -1°C |
