認證編號 CPF04902261101

## 車輛資料 Vehicle Information

## 車輛認證總結報告 Vehicle Inspection Findings

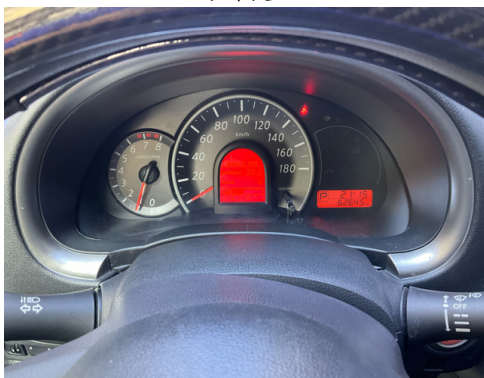
| 現況實車里程 Mileage<br>(僅揭露，不具保證效力) | 62,645 |

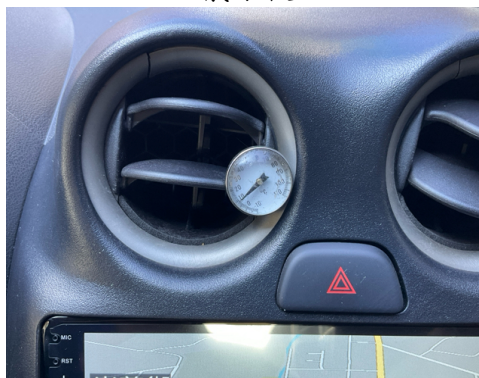
空調溫度

| 5. 前空調風速開關各段風速 | 正常 | 6. 前空調冷氣作動中央出風口溫度 | 4°C |
