認證編號 CPF04902261104

## 車輛資料 Vehicle Information

## 車輛認證總結報告 Vehicle Inspection Findings

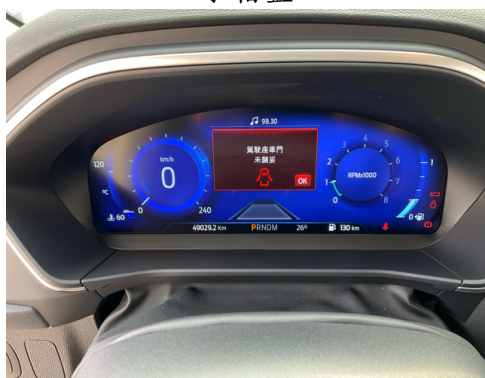
| 現況實車里程 Mileage<br>(僅揭露，不具保證效力) | 49,029 |

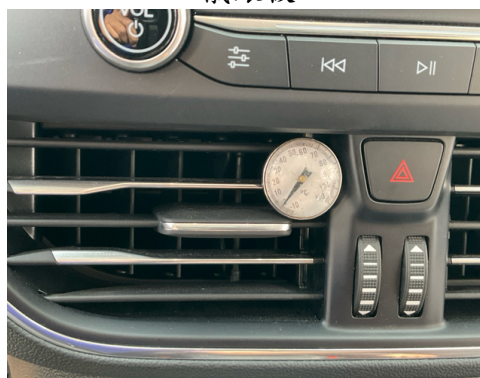
空調溫度

| 5. 前空調風速開關各段風速 | 正常 | 6. 前空調冷氣作動中央出風口溫度 | 5°C |
