認證編號 CPF04902261111

## 車輛資料 Vehicle Information

## 車輛認證總結報告 Vehicle Inspection Findings

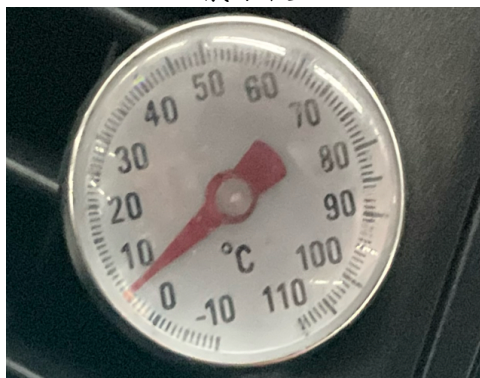
空調溫度

| 5. 前空調風速開關各段風速 | 正常 | 6. 前空調冷氣作動中央出風口溫度 | 5°C |
