認證編號 CPF04902261112

## 車輛資料 Vehicle Information

## 車輛認證總結報告 Vehicle Inspection Findings

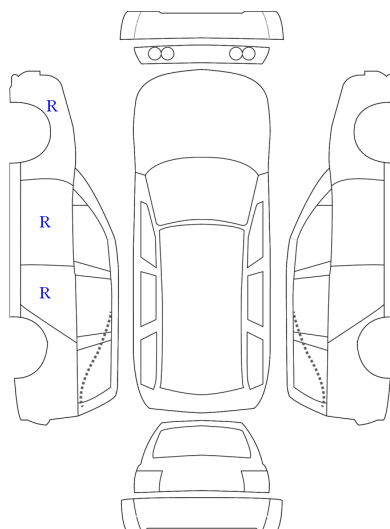
車體外觀圖

本車體骨架結構無修復跡象。

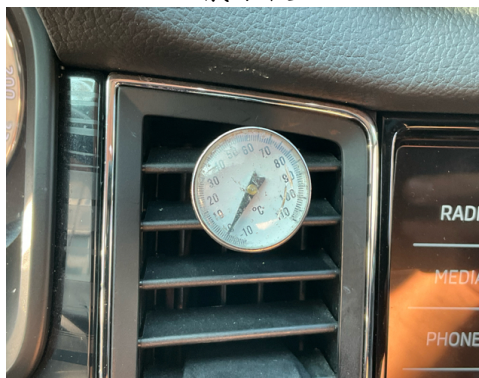
空調溫度

| 5. 前空調風速開關各段風速 | 正常 | 6. 前空調冷氣作動中央出風口溫度 | 4°C |
