# YES 車輛認證書

認證編號 CPF04902261117

| 廠牌 Make | FORD |
| 車型 Model | FOCUS |

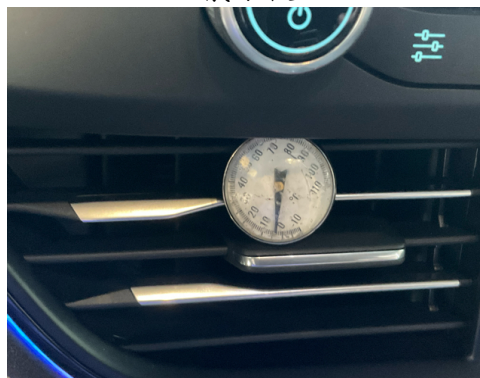
空調溫度

| 5. 前空調風速開關各段風速 | 正常 | 6. 前空調冷氣作動中央出風口溫度 | 4°C |
