認證編號 CPF04902261124

## 車輛資料 Vehicle Information

## 車輛認證總結報告 Vehicle Inspection Findings

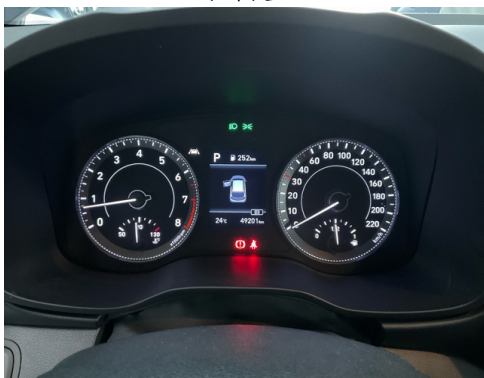
| 現況實車里程 Mileage<br>(僅揭露，不具保證效力) | 49,201 |

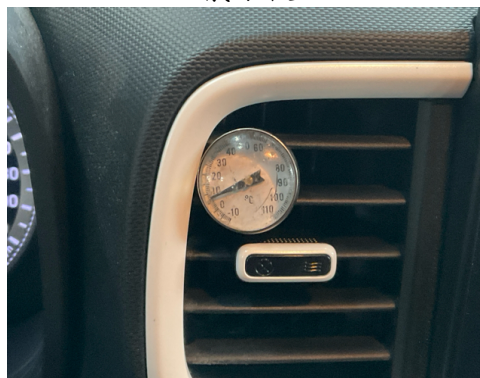
空調溫度

| 5. 前空調風速開關各段風速 | 正常 | 6. 前空調冷氣作動中央出風口溫度 | 5°C |
