認證編號 CPF04902262011

廠牌 Make	MITSUBISHI
車型 Model	GRAND LANCER
年份 Year	2017/04
排氣量 Displacement	1,798
車身號碼 VIN	SR00****
引擎號碼 Engine Number	***0CQAA10**
現況實車里程 Mileage (僅揭露, 不具保證效力)	57,533

車輛認證總結報告 Vehicle Inspection Findings

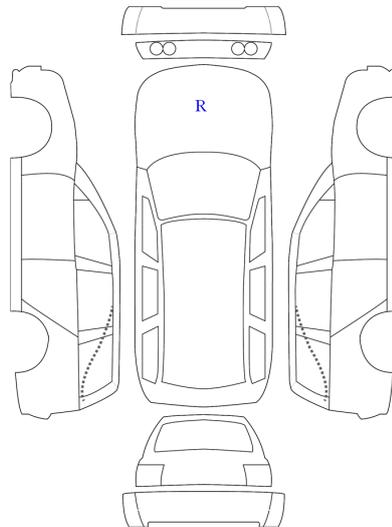
車體外觀圖

- 本車引擎號碼無異常。 S 鈹件鏽蝕、斑剝或鏽穿
- 本車車身號碼無異常。 B 受損面積約一個拳頭(含)以上
- 本車輛無泡水跡象。 R 鈹件校正痕跡
- 本車體骨架結構無修復跡象。 X 更換

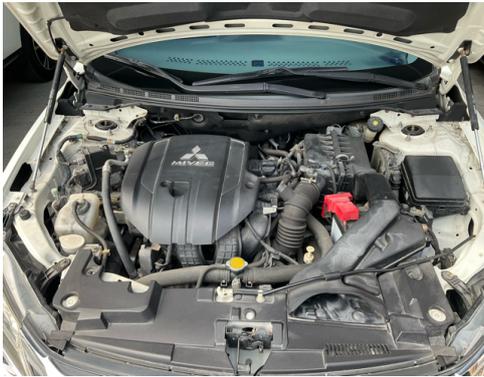
引擎室

1. 運轉時有無冒藍白煙、黑煙	正常	2. 水溫錶(燈)有無異常顯示	正常
3. 警告指示燈有無異常作動	正常	4. 機油油量、油質有無異常	正常
5. 外觀有無漏油/水跡象	正常	6. 運轉時有無抖動或異常聲響	正常
7. 外觀有無修補或龜裂跡象	正常	8. 冷卻風扇作動有無異常	正常
9. 加速有無不順暢或無法加速	正常	10. 高速運轉有無異常聲響	正常
11. 冷卻水有無添加防鏽劑	正常

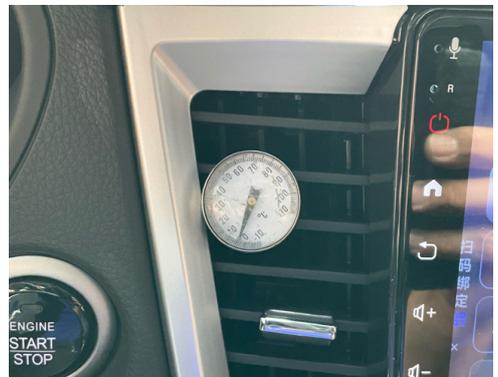
空調溫度

1. 檢查室外氣溫	25°C	2. 後空調冷氣作動中央出風口溫度	無此項目
3. 冷凝器散熱風扇有無運轉異常	正常	4. 前空調冷氣A/C開關燈號	正常
5. 前空調風速開關各段風速	正常	6. 前空調冷氣作動中央出風口溫度	4°C
7. 後空調冷氣A/C開關燈號	無此項目	8. 後空調風速開關各段風速	無此項目
