# YES 車輛認證書

認證編號 CPF04902262016

| 廠牌 Make | FORD |
| 車型 Model | KUGA |

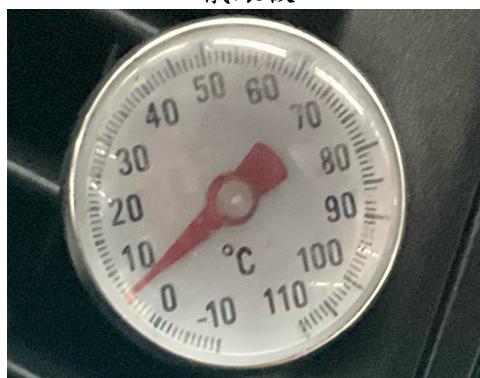
空調溫度

| 5. 前空調風速開關各段風速 | 正常 | 6. 前空調冷氣作動中央出風口溫度 | 5°C |
