認證編號 CPF04902262018

廠牌 Make	TOYOTA
車型 Model	AURIS
年份 Year	2019/01
排氣量 Displacement	1,987
車身號碼 VIN	JTNK43BEX0304****
引擎號碼 Engine Number	無引擎號碼
現況實車里程 Mileage (僅揭露, 不具保證效力)	80,356

車輛認證總結報告 Vehicle Inspection Findings

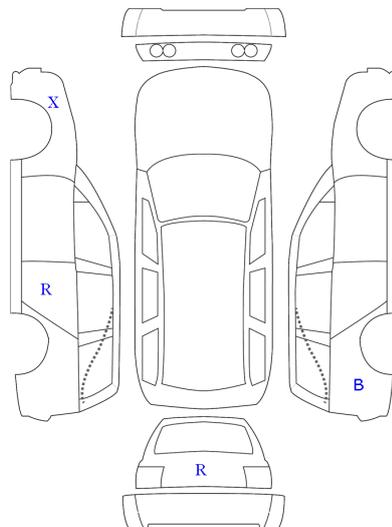
車體外觀圖

本車引擎號碼無異常。 Ⓢ 鈹件鏽蝕、斑剝或鏽穿
 本車車身號碼無異常。 B 受損面積約一個拳頭(含)以上
 本車輛無泡水跡象。 R 鈹件校正痕跡
 本車體骨架結構無修復跡象。 X 更換

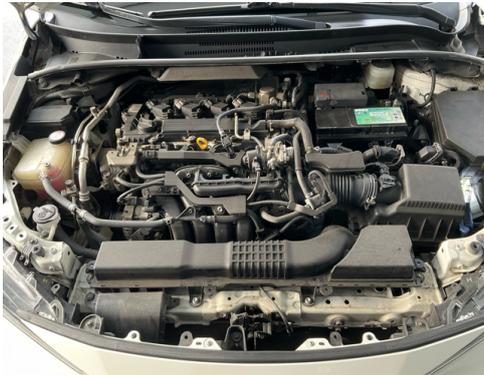
引擎室

1. 運轉時有無冒藍白煙、黑煙	正常	2. 水溫錶(燈)有無異常顯示	正常
3. 警告指示燈有無異常作動	正常	4. 機油油量、油質有無異常	正常
5. 外觀有無漏油/水跡象	正常	6. 運轉時有無抖動或異常聲響	正常
7. 外觀有無修補或龜裂跡象	正常	8. 冷卻風扇作動有無異常	正常
9. 加速有無不順暢或無法加速	正常	10. 高速運轉有無異常聲響	正常
11. 冷卻水有無添加防鏽劑	正常

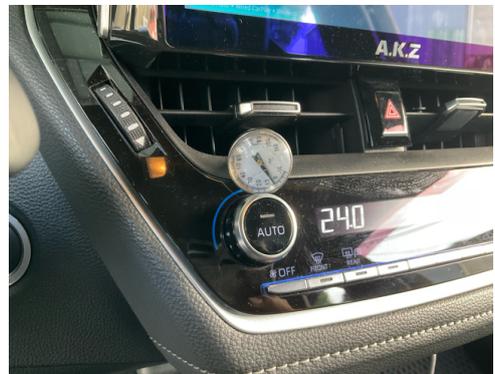
空調溫度

1. 檢查室外氣溫	23°C	2. 後空調冷氣作動中央出風口溫度	無此項目
3. 冷凝器散熱風扇有無運轉異常	正常	4. 前空調冷氣A/C開關燈號	正常
5. 前空調風速開關各段風速	正常	6. 前空調冷氣作動中央出風口溫度	5°C
7. 後空調冷氣A/C開關燈號	無此項目	8. 後空調風速開關各段風速	無此項目
