YES 車輛認證書

認證編號 CPF04902262031

廠牌 Make	MAZDA
車型 Model	CX-5
年份 Year	2023/05
排氣量 Displacement	1,998
車身號碼 VIN	JM7KF2W7A1088****
引擎號碼 Engine Number	無引擎號碼
現況實車里程 Mileage (僅揭露, 不具保證效力)	29,082

車輛認證總結報告 Vehicle Inspection Findings

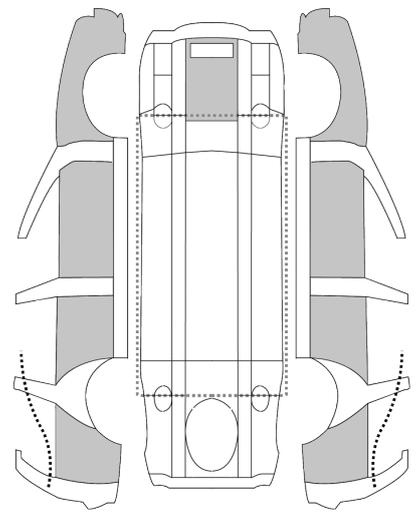
車骨結構圖

本車體骨架結構無修復跡象。
