認證編號 CPF04902262033

## 車輛資料 Vehicle Information

## 車輛認證總結報告 Vehicle Inspection Findings

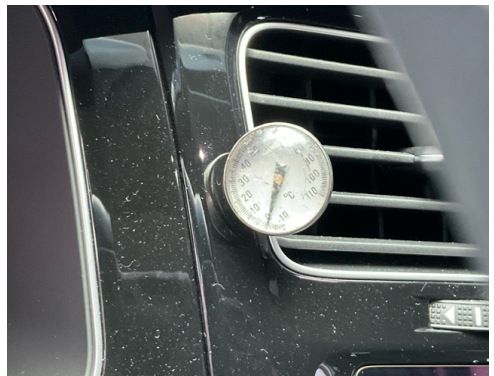
空調溫度

| 5. 前空調風速開關各段風速 | 正常 | 6. 前空調冷氣作動中央出風口溫度 | 4°C |
