YES 車輛認證書

認證編號 CPF04902262036

廠牌 Make	HONDA
車型 Model	CITY
年份 Year	2019/03
排氣量 Displacement	1,497
車身號碼 VIN	RKTGM6660KF10****
引擎號碼 Engine Number	***Z146007**
現況實車里程 Mileage (僅揭露, 不具保證效力)	29,179

車輛認證總結報告 Vehicle Inspection Findings

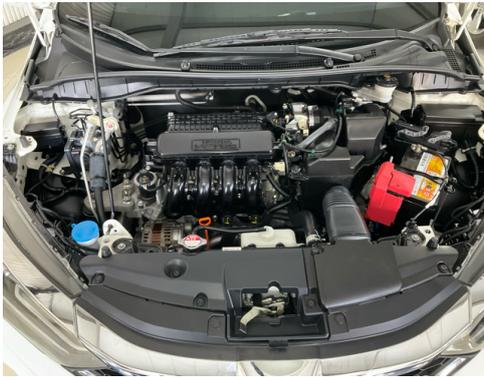
引擎室

1. 運轉時有無冒藍白煙、黑煙	正常	2. 水溫錶(燈)有無異常顯示	正常
3. 警告指示燈有無異常作動	正常	4. 機油油量、油質有無異常	正常
5. 外觀有無漏油/水跡象	正常	6. 運轉時有無抖動或異常聲響	正常
7. 外觀有無修補或龜裂跡象	正常	8. 冷卻風扇作動有無異常	正常
9. 加速有無不順暢或無法加速	正常	10. 高速運轉有無異常聲響	正常
11. 冷卻水有無添加防鏽劑	正常

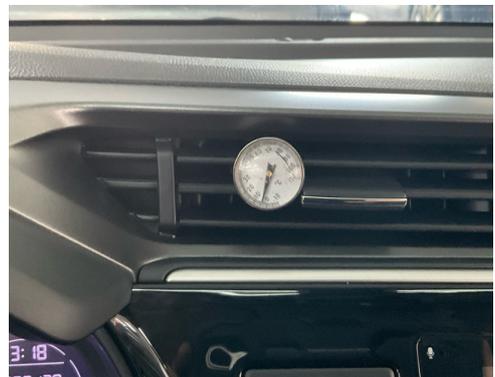
空調溫度

1. 檢查室外氣溫	26°C	2. 後空調冷氣作動中央出風口溫度	無此項目
3. 冷凝器散熱風扇有無運轉異常	正常	4. 前空調冷氣A/C開關燈號	正常
5. 前空調風速開關各段風速	正常	6. 前空調冷氣作動中央出風口溫度	5°C
7. 後空調冷氣A/C開關燈號	無此項目	8. 後空調風速開關各段風速	無此項目
