# YES 車輛認證書

認證編號 CPF04902262043

| 廠牌 Make | FORD |
| 車型 Model | KUGA |

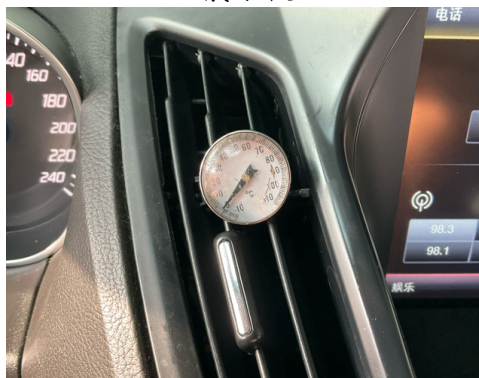
空調溫度

| 5. 前空調風速開關各段風速 | 正常 | 6. 前空調冷氣作動中央出風口溫度 | 5°C |
