認證編號 CPF04902262046

車輛資料 Vehicle Information

廠牌 Make	NISSAN
車型 Model	JUKE
年份 Year	2017/11
排氣量 Displacement	1,598
車身號碼 VIN	SJNFBAB15Z740****
引擎號碼 Engine Number	無引擎號碼
現況實車里程 Mileage (僅揭露, 不具保證效力)	33,016

車輛認證總結報告 Vehicle Inspection Findings

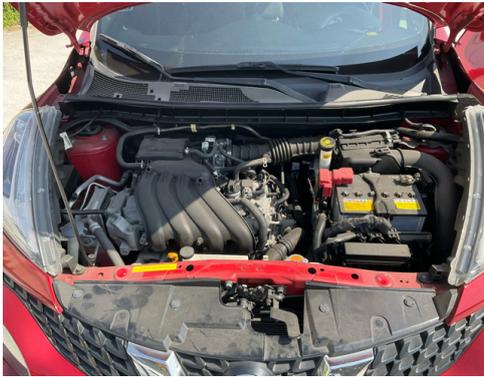
引擎室

1. 運轉時有無冒藍白煙、黑煙	正常	2. 水溫錶(燈)有無異常顯示	正常
3. 警告指示燈有無異常作動	正常	4. 機油油量、油質有無異常	正常
5. 外觀有無漏油/水跡象	正常	6. 運轉時有無抖動或異常聲響	正常
7. 外觀有無修補或龜裂跡象	正常	8. 冷卻風扇作動有無異常	正常
9. 加速有無不順暢或無法加速	正常	10. 高速運轉有無異常聲響	正常
11. 冷卻水有無添加防鏽劑	正常

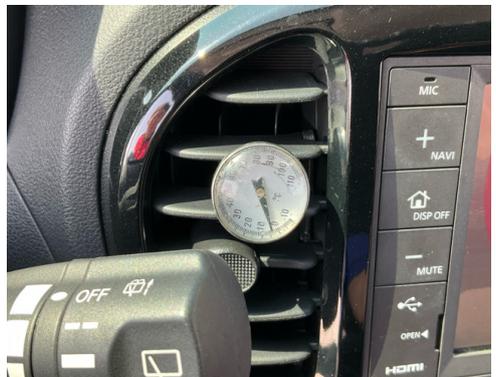
空調溫度

1. 檢查室外氣溫	27°C	2. 後空調冷氣作動中央出風口溫度	無此項目
3. 冷凝器散熱風扇有無運轉異常	正常	4. 前空調冷氣A/C開關燈號	正常
5. 前空調風速開關各段風速	正常	6. 前空調冷氣作動中央出風口溫度	5°C
7. 後空調冷氣A/C開關燈號	無此項目	8. 後空調風速開關各段風速	無此項目
