認證編號 CPF04902262049

## 車輛資料 Vehicle Information

## 車輛認證總結報告 Vehicle Inspection Findings

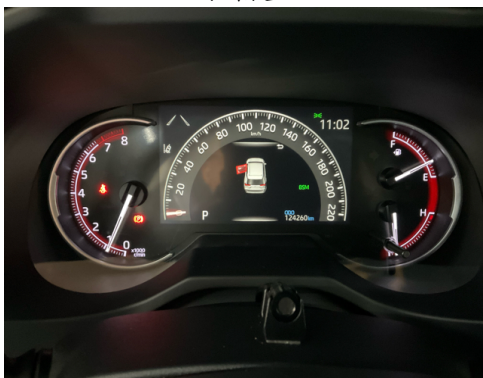
| 現況實車里程 Mileage<br>(僅揭露，不具保證效力) | 124,260 |

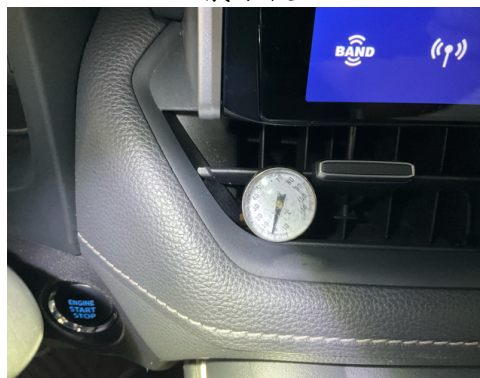
空調溫度

| 5. 前空調風速開關各段風速 | 正常 | 6. 前空調冷氣作動中央出風口溫度 | 5°C |
