認證編號 CPF04902262054

## 車輛資料 Vehicle Information

## 車輛認證總結報告 Vehicle Inspection Findings

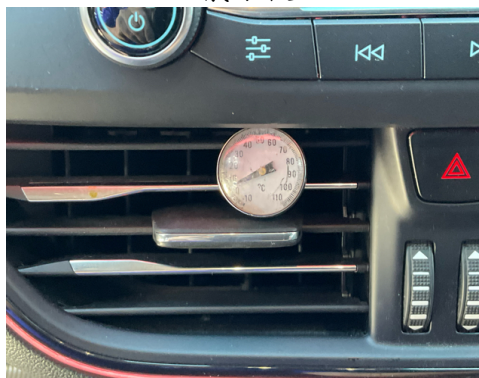
空調溫度

| 5. 前空調風速開關各段風速 | 正常 | 6. 前空調冷氣作動中央出風口溫度 | 5°C |
